# 提昇山區橋梁抗災能力之台 21 線那瑪夏至五里埔路段中期復建鋼橋 工程規劃設計及施工

本文將針對那瑪夏至五里埔路段中期復建鋼橋工程之規劃設計作整體之敘述，有系統的提出提昇抗災能力之具體作法，以作為未來工程界相關工程之參考。

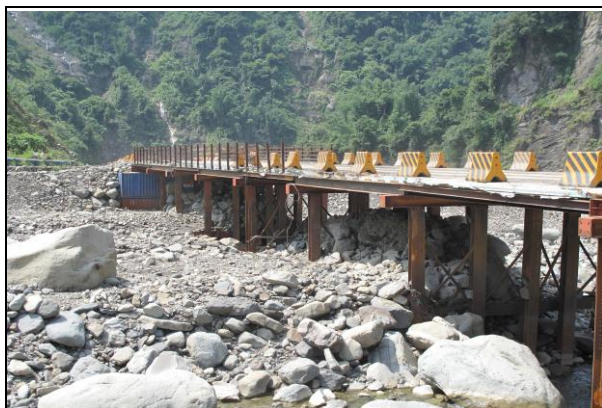
第 2 號鋼便橋

圖 2 2012 年「610 水災」既有鋼便橋災損照片

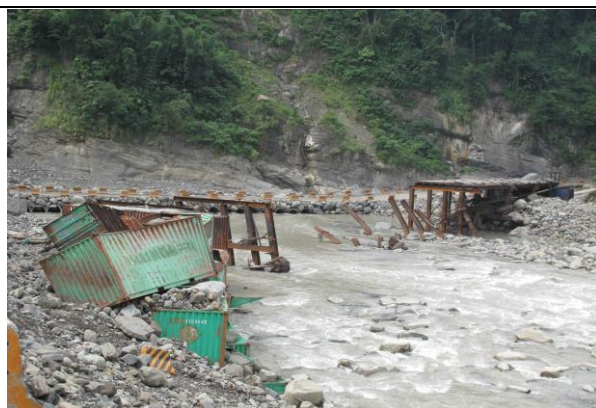
第 3-1 號鋼便橋

本路段既有鋼便橋於 2011 年 1 月竣工，其中第 3-1、3-2、4、5-1、5-2、9-1、12-2 號等 7 座鋼便橋於 2012 年『610 水災』沖毀，其餘橋梁也有程度不一的受損情形(詳圖 2)，隨即以管涵鋪築便道於 2012 年 9 月 10 日搶通。

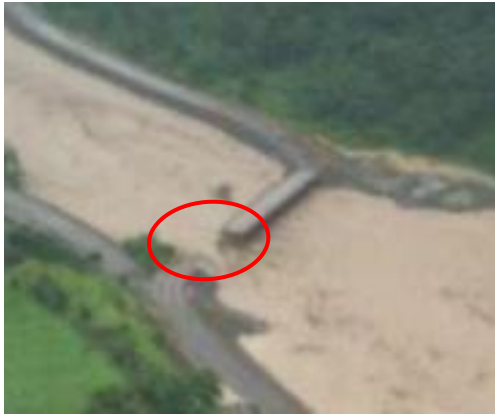
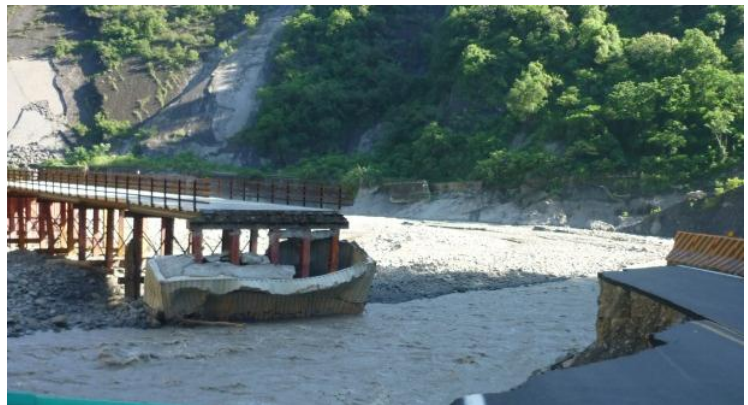
- 1.原有路線未避開災害潛勢區：多座橋梁橋台後方引道路堤位於河川地，因填築路堤而造成河道寬度束縮，當洪流大水來時，引道極易遭沖毀流失，詳圖 3。
- 2.結構強度不足：下構採勁度較小 H 型鋼，無法抵抗大量土石衝擊，常造成結構損壞，詳圖 4。
- 3.梁底高程不足：洪水易沖擊橋梁上構，使得本橋承受強大水流力造成上構沖毀，詳圖 5。
- 4.原有鋼便橋梁跨度不足：橋跨度 9.6~12 公尺，易阻水且不利通洪，常造成掛淤嚴重，詳圖 6。
- 5.下構採 H 型鋼，貫入深度淺：地層上方崩積層大型塊石多，因此下構 H 型鋼貫入深度淺，詳圖 7。

圖 3 引道位於河道中引道流失

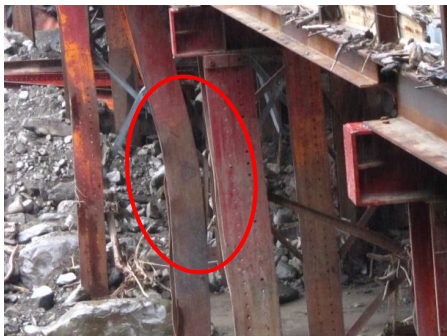
圖 4 下構勁度小不耐沖擊

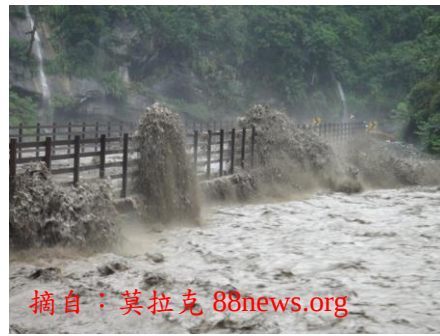
圖 5 洪水沖擊橋梁上構沖毀

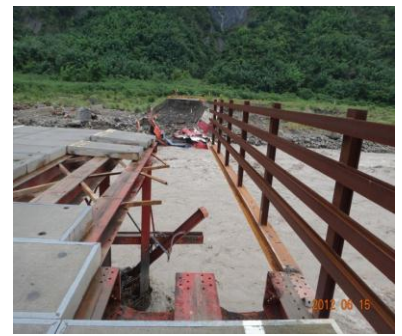
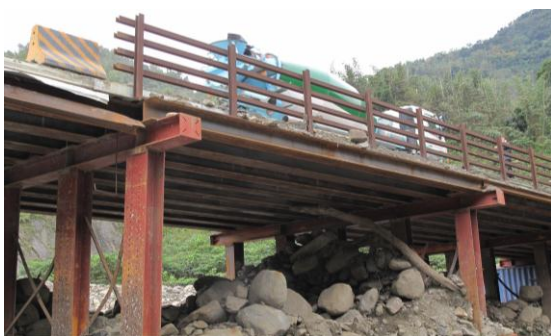
圖 6 下構跨度小不利通洪

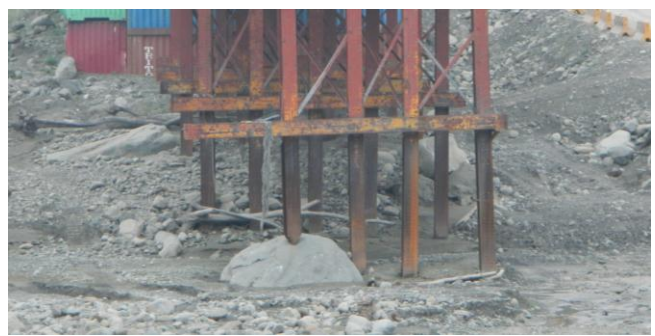
圖 7 H 型鋼下構貫入遇塊石

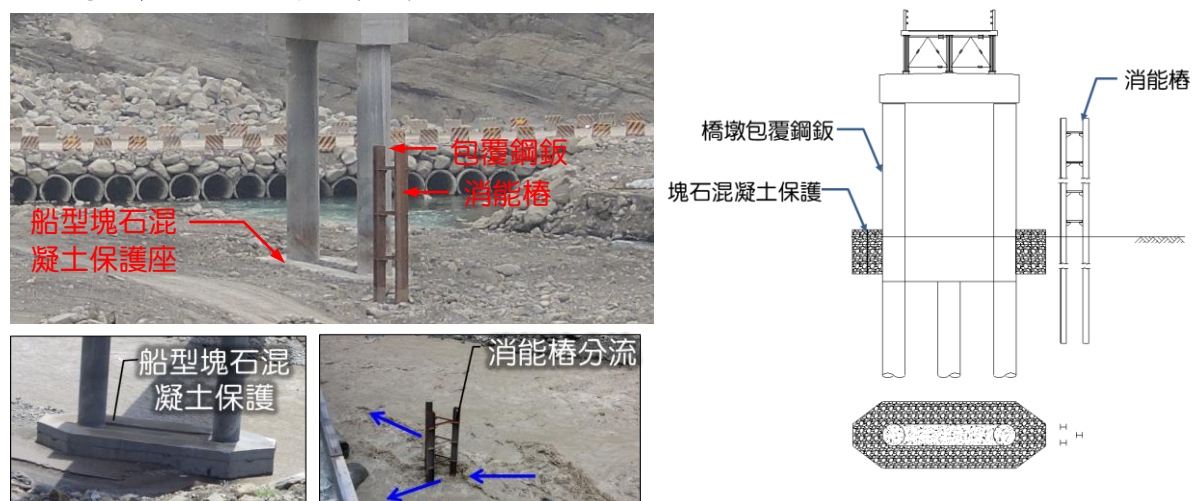
圖 15 橋墩耐撞擊能力設計示意圖

由於旗山溪上游仍有大量土石，每當颱風豪雨時，都會將上游土石帶至下游處並衝擊橋墩，橋墩耐撞擊能力需要特別注意，本工程採取下列方式，以提昇耐撞能力，詳圖 15：

1. 橋墩上游處設置消能樁(3 根 H 型鋼柱連接而成)，可分流洪水及防止河流中的石塊及浮木直接撞擊。
2. 橋墩柱及橋墩護座外側包覆 13MM 厚鋼板，提高防撞能力。
3. 施工期間受多次颱洪沖擊，正施作橋墩護座外側雖有包覆鋼板，仍受土石撞擊鋼板有局部受損現象，故於橋墩護座外圍加設船型塊石混凝土(50%塊石+50% 210kgf/cm<sup>2</sup> 混凝土)保護。
4. 橋梁下構採用柱樁基礎，2 根橋墩及 3 根基樁，基樁間以橋墩護座相連接，可提高結構贅餘度，避免因單一基樁受損造成立即性危險。
