斷尾螺栓斷裂面表面處理防蝕工法介紹

陳正平技師

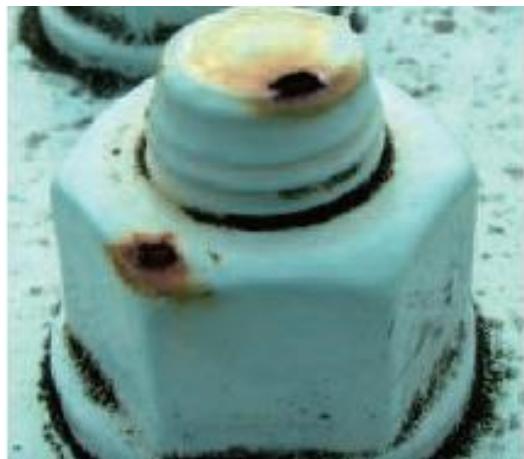
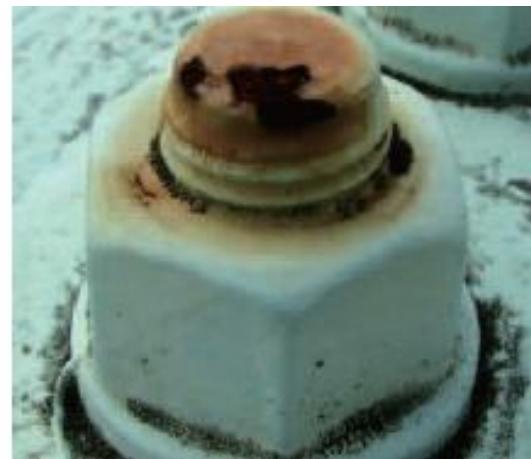
照片 1：腹蝕現象從螺栓扭斷之斷裂面毛邊先出現並逐漸向外擴大[3]

(a) 腹蝕現象從斷裂面毛邊先出現

(b) 腹蝕現象向四周逐漸擴大

扭斷型高強度螺栓在橋樑工程施工現場施作完螺栓鎖緊作業後，調查接合部位之高強度螺栓，扭斷後尾端會殘留斷裂面的凹凸面及銳利之金屬毛邊（burr），此種銳利之金屬毛邊會出現油漆厚度不足，導致塗裝作業品質不良的現象。銹蝕現象會從螺栓扭斷之斷裂面毛邊首先出現，並由此處向外逐漸擴大（見照片 1[3] 及照片 2、3），銹蝕的螺栓將會失去鎖緊強度進而影響到鋼結構的安全，如欲改善此種情況則需於在斷尾螺栓鎖緊作業後，將銳利之金屬毛邊加以施作倒角研磨處理後，再施作塗裝作業，以防止銹蝕首先由此處產生。

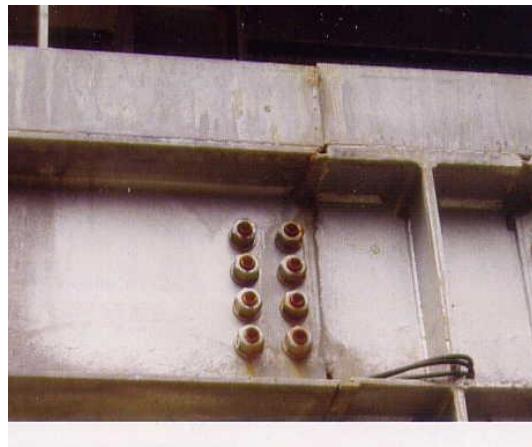
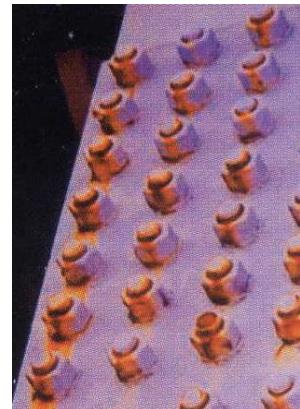
照片 3： 鎹蝕現象從螺栓斷裂面向外擴大

(a) 鎹蝕現象從螺栓斷裂面

(b) 鎹蝕現象向外擴大

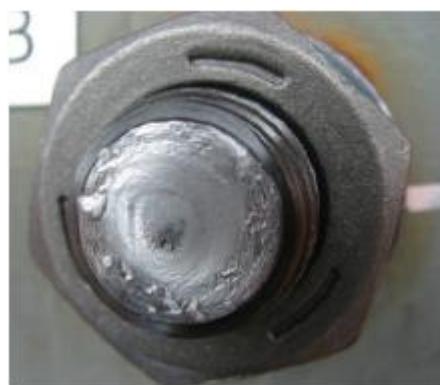
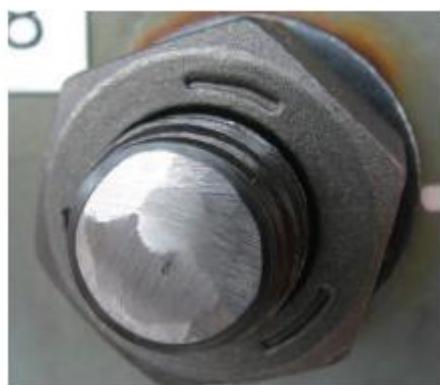
照片 4：斷裂表面修整平滑處理 [3]

(a) 研磨修整前

(b) 研磨修整後

因此，在西元 2005 年 2 月修訂出版的日本“鋼道路橋塗裝・防蝕手冊”中，該手冊明載了螺栓扭斷後尾端斷裂面須修整成平滑面（修整前後見照片 4），用以確保塗裝品質符合耐久性的保證。日本關於橋梁、高架道路的設計技術準則“道

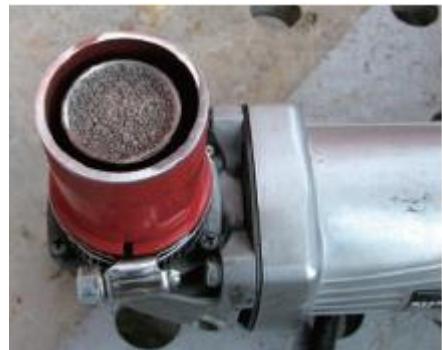
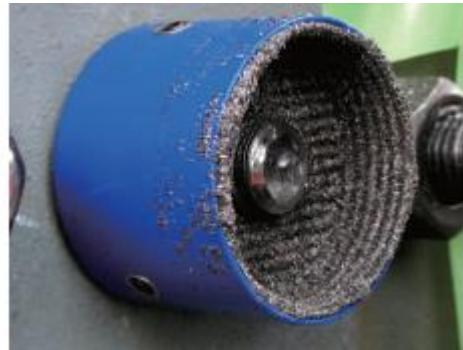
照片 5：紅殼與藍殼[3]

(a) 紅殼研磨刀具 (b)藍色收集鐵粉屑

首先，為了滿足①便宜又輕巧的目標，標的工具機原則上採取 100 伏特電壓的動力機套筒 (socket) 所具有的輕巧型式，套筒由安裝在動力機上旋轉的研磨刀具與包覆套筒(紅殼)以同心圓狀態組構而成(見照片 5)。考量為了使研磨刀具備經濟性，研磨刀具採用鑽石研磨刀。

再者，為了滿足②作業性良好、品質穩定的目的，研磨刀具包覆套筒(紅色)的外圍，增加了一層可防止研磨刀具逸脫造成對作業人員的傷害，及防止鐵粉屑到處飛散的(藍色)外罩(照片 5b)做為紅殼的外覆罩。為了可從橫向加以固定，於側面安裝二根六角螺栓的裝置(如照片 5a)所示，可從橫向加以鎖定。如照片 6a 所示，把紅殼嵌入藍殼內，再進行磨平作業，不僅作業性良好，修整後表面形狀及品質的穩定性也更容易控制。

另外，藍殼在滿足③防止鐵粉屑到處飛散的遮罩功能上，也有其優點，把藍殼覆在螺栓尾端上，如照片 5b 所示，只有露出裂斷面，研磨過程可使鐵粉屑不會飛散到外部。只要把飛進藍殼的鐵粉屑回收到容器中，作業後不須清掃鐵粉屑。處理後的裂斷面如照片 6b 所示。

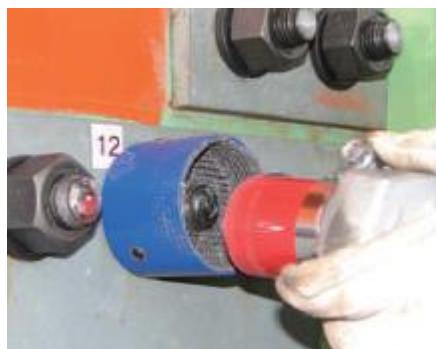
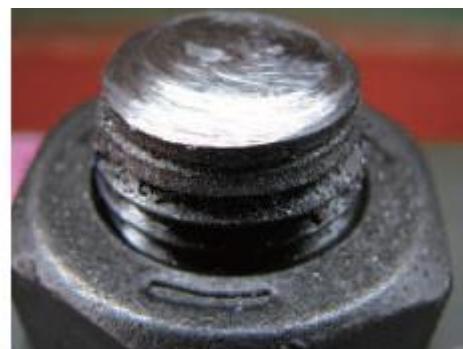
照片 6：裂斷面處理狀況[3]

(a)磨平作業 (b)磨平處理後
