# 提昇山區橋梁抗災能力之台 21 線那瑪夏至五里埔路段中期復建鋼橋 工程規劃設計及施工

本文將針對那瑪夏至五里埔路段中期復建鋼橋工程之規劃設計作整體之敘述，有系統的提出提昇抗災能力之具體作法，以作為未來工程界相關工程之參考。

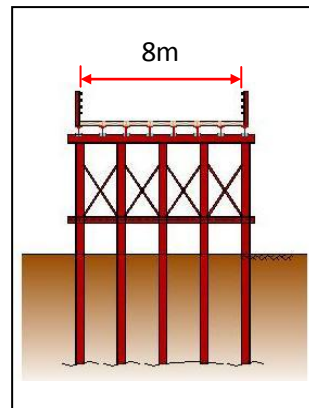
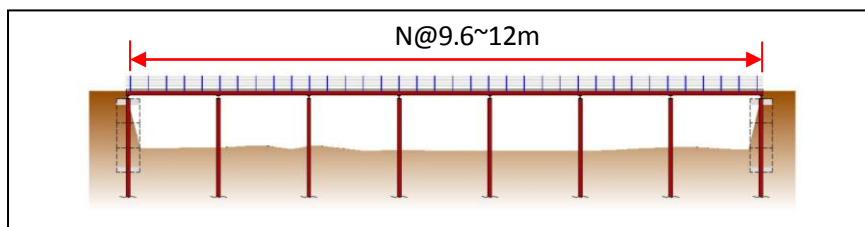
本路段既有鋼便橋於 2011 年 1 月竣工，其中第 3-1、3-2、4、5-1、5-2、9-1、12-2 號等 7 座鋼便橋於 2012 年『610 水災』沖毀，其餘橋梁也有程度不一的受損情形(詳圖 2)，隨即以管涵鋪築便道於 2012 年 9 月 10 日搶通。

圖 2 2012 年「610 水災」既有鋼便橋災損照片

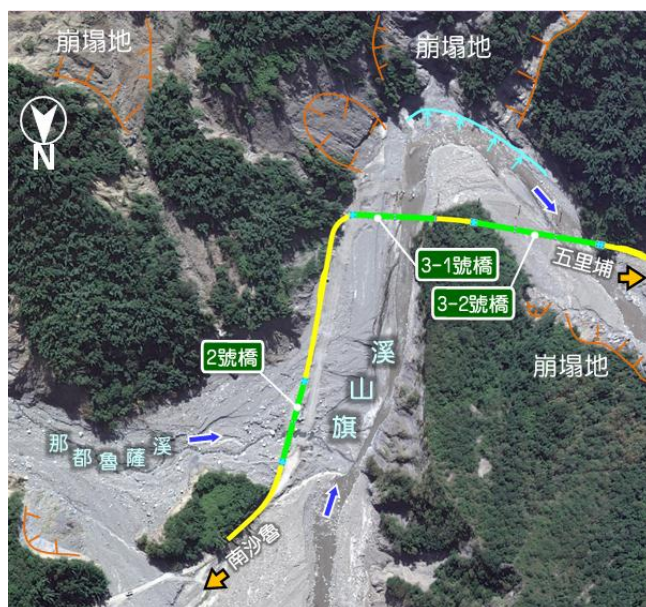
圖 8 第 2、3-1、3-2 號中期復建鋼橋橋址處災害潛勢圖

於 2012 年「610 水災」中，位於該路段之第 2 號鋼便橋並未遭到洪水沖毀，但橋梁防洪高程不足，水災後可發現那都魯薩溪夾帶大量土石堆置橋面並沖毀橋護欄，橋下堆積大量土石，通洪斷面明顯不足。為防止新建鋼橋遭受洪水衝擊，將橋梁長度加長，跨度加大，並抬梁底高程以增加通洪斷面。新建第 2 號鋼橋設置於既有鋼便橋下游側，前後引道銜接既有便道，新建鋼橋完工之後將拆除既有鋼便橋，以利通洪。第 3-1 號橋續第 2 號橋南引道後右轉跨越旗山溪。配合橋梁高程抬高之需求，將新橋設於舊橋上游側，並將 A2 橋台引道向上邊坡偏移。第 3-2 號橋橋梁前後之平縱面線形須與第 3-1 號橋及第 4 號橋一併考慮。第 3-1、3-2 號橋橋址附近災害潛勢區如圖 8 所示，路線避開崩坍區及河川冲刷區。

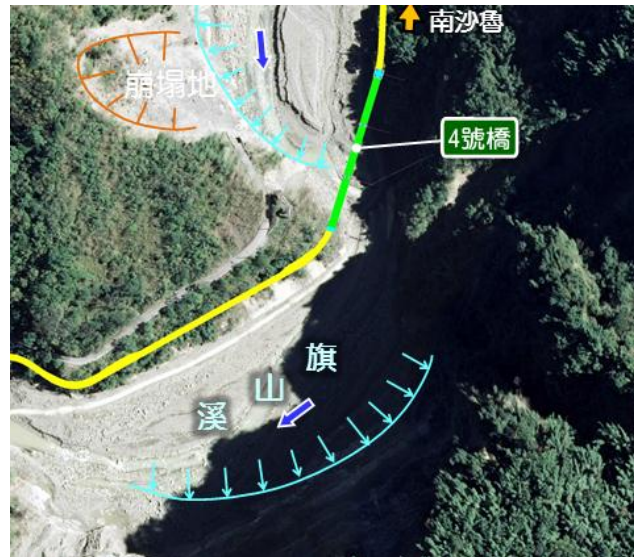
圖 9 第 4 號中期復建鋼橋橋址處災害潛勢圖

第 4 號橋位於旗山溪河道束縮區，受地形限制，將 A2 橋台抬高設置於岩石上方，避免河川沖刷，並抬高引道避開河道束縮區，以加大河川通洪斷面。第 4 號橋及第 5-1 號橋之間引道配合橋梁高程，抬升至山壁遠離河道。如圖 9 所示。

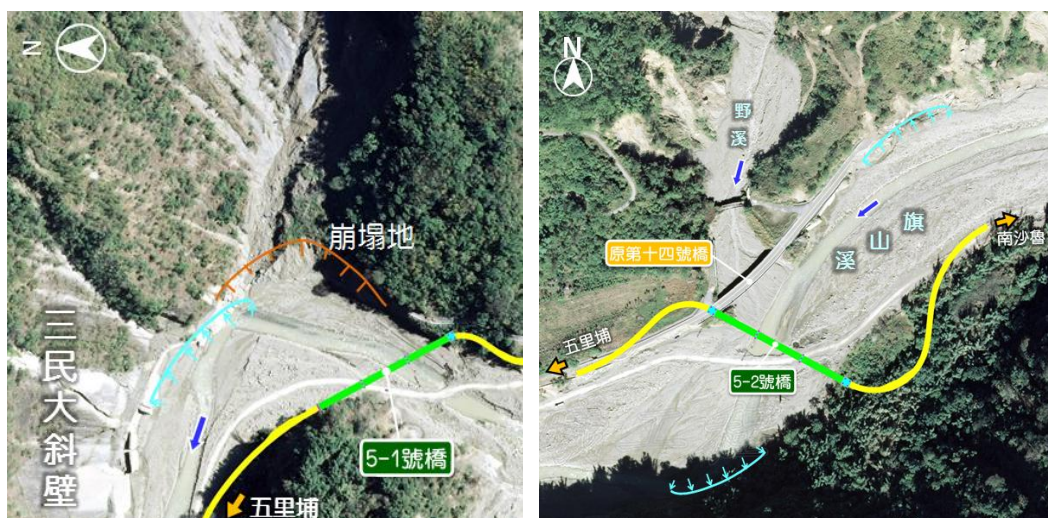
圖 10 第 5-1、5-2 號中期復建鋼橋橋址處災害潛勢圖

第 5-1 號橋銜接 4 號橋引道，於 4 號橋下游 3 百餘公尺跨越旗山溪至左岸，接回原溪底便道。第 5-2 號橋，路線跨越旗山溪至右岸，A1 橋台及引道將較現有便道偏向山壁，除讓 A1 橋台避開行水區外，也可讓既有便道充當新路線之護岸。A2 橋台設置於原台 21 線第十三號橋 A2 橋台下游處岩石上，將大幅提高橋梁高程，同時避開旗山溪主河道攻擊面。如圖 10 所示。

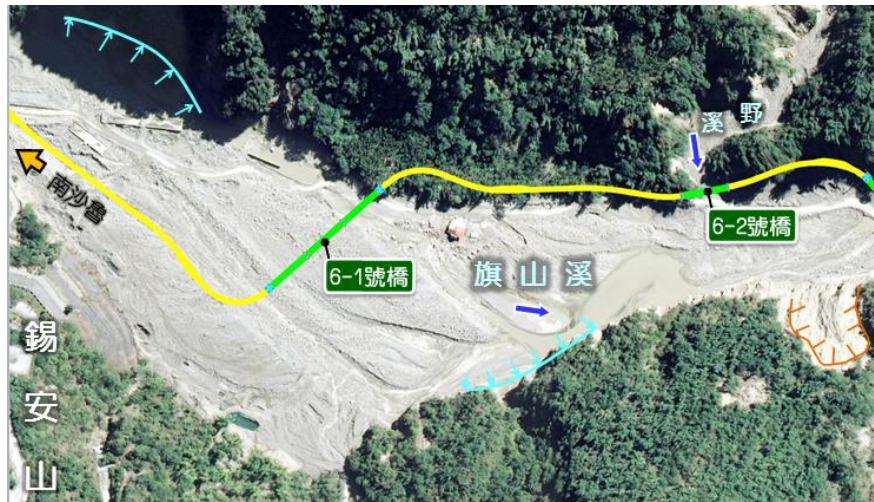
圖 11 第 6-1、6-2 號中期復建鋼橋橋址處災害潛勢圖

錫安山地標石至第 6-1 號便橋 A1 橋台間引道可向右側高灘地偏移，以增大旗山溪通洪斷面，並利用既有便道當作新建引道之護岸，便道於右岸南行至標示『錫安山』邊坡下方，跨越旗山溪至左岸，如圖 11 所示。配合第 6-2 號橋高程，第 6-1 號橋 A2 到工程終點之鋼橋引道皆設置於既有便道靠山側並配合提高高程，使便道遠離河道。

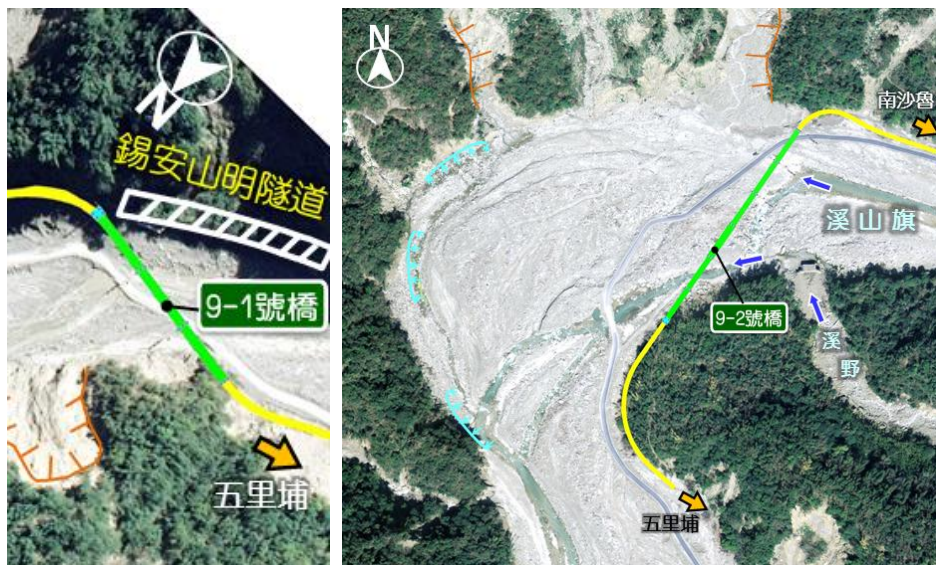
圖 12 第 9-1、9-2 號中期復建鋼橋橋址處災害潛勢圖

為提高便道高程及經水理計算後，原錫安山明隧道防洪高程不足，新設鋼橋及便道無法利用錫安山明隧道，故第 9-1 號橋於明隧道上游處跨越旗山溪，A2 橋台引道將設於旗山溪右岸高灘地。如圖 12 所示。第 9-2 號橋位置原為兩座鋼便橋分別跨越該路段旗山溪兩河槽，兩橋間之引道為溪中兩深槽間之高灘地，為避開旗山溪右岸崩積區及左岸野溪土石影響，及避免因行水區變動冲刷高灘地造成道路中斷，加長橋梁長度。

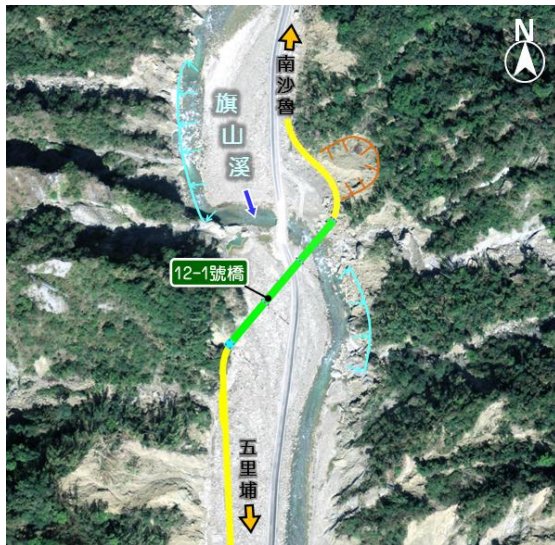
圖13 第12-1號中期復建鋼橋  
橋址處災害潛勢圖

第 12-1 號橋梁跨旗山溪至右岸，因 A2 橋台之引道距右側山壁尚有空間，改建新橋時引道一併向山側，加大通洪斷面，如圖 13 所示。

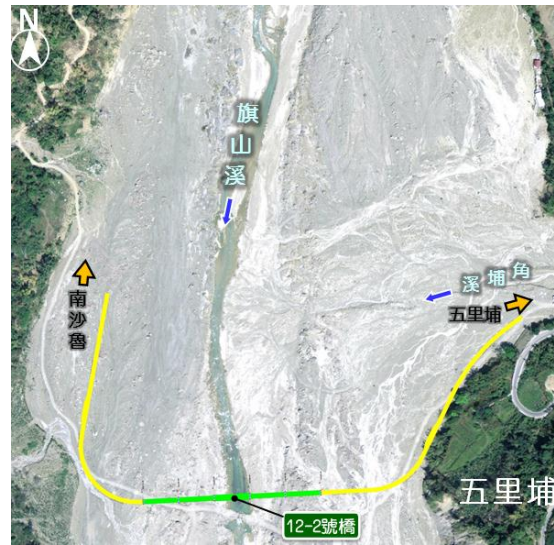
圖14 第12-2號中期復建鋼橋  
橋址處災害潛勢圖

第 12-2 號橋位於小林村西南方跨越旗山溪與角埔溪匯流處，該處河道較寬約 550 公尺，橋址選在較下游側，橋梁跨越河川深槽區為原則，橋長  $5@48=240$  公尺，如圖 14 所示，由於本路段河寬較寬，預留未來延伸橋梁長度機制，橋台採與橋墩結構型式相同。

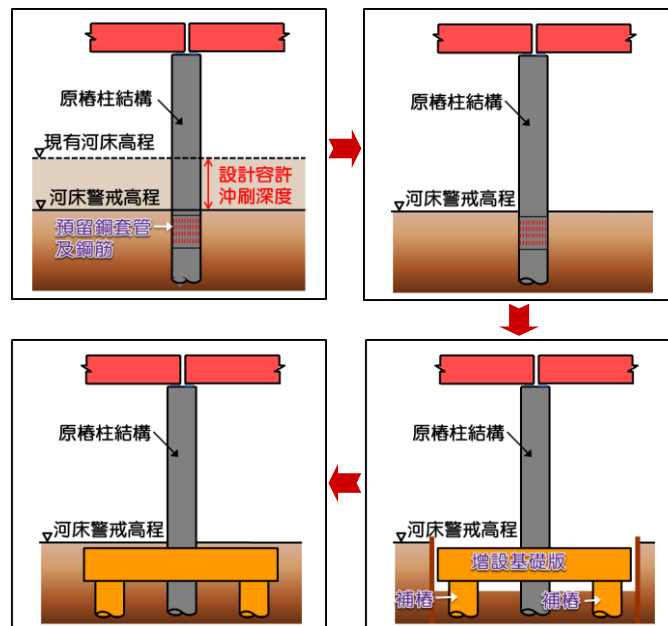
圖 16 橋墩基礎預留河床刷深補強機制示意圖

莫拉克風災後，旗山溪河床呈現沖淤不定現象，基礎版高程難以訂定，且經水理分析推估河床變化，長期屬冲刷現象，故當冲刷超過一定深度時，將會造成下構破壞風險。因此下部結構採無基礎版構架式樁柱結構，並考量未來改成多樁式基礎結構的預留機制，當河床高程因水流冲刷超過 100 年重現期之設計容許冲刷深度(約 5~6.5 公尺)，各鋼橋相關資料詳表 3.2，到達河床警戒高程時，建議應改為多樁式的基礎結構，橋墩預留基礎河床刷深補強機制如圖 16 所示。

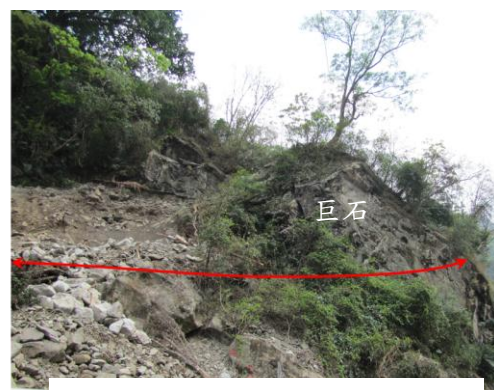
圖 21 路線避開巨石

- (1) 基樁尺寸一致性：原設計橋梁基樁尺寸採 1.5m  $\phi$  全套管基樁，引道擋土牆採 1.2m  $\phi$  基樁，施工期間考量當地地質較堅硬且 1.5m  $\phi$  基樁鑽掘工率較快有利縮短工期，最後修正基樁尺寸為 1.5m  $\phi$ 。
- (2) 橋梁及欄杆面漆顏色應先與地方溝通協調，徵詢地方意見：本工程 12 座鋼橋雖為中期復建工程，具階段性任務，惟塗裝階段，當地居民表達希望納入原住民元素，致業主重新修改面漆顏色，分別採用淺砂、孔雀藍、硃紅、彩綠、深灰及紫白等 6 種色彩，不但符合當地民眾的期盼，亦將冰冷的鋼梁構造，注入了在地多元族群原住民色系的溫暖意象，對用路人而言不同橋顏色具有地區自明性之功能。
- (3) 河中帽梁在汛期間臨時支撐考量：鋼橋下部結構帽梁施工時需採臨時支撐，由於基樁工項施工延宕，導致於河中帽梁需在汛期間施工，原設計臨時支撐採傳統鋼管支撐架地面支撐，為避免遭豪雨洪水破壞，因此修改部份支撐為鋼製托架型式，詳圖 17。
- (4) 道路路線儘量避開大巨石：第 4 號橋與第 5-1 號橋間引道路線行經大巨石，此處地質屬緻密性高堅硬砂岩，若採破碎方式通過曠日費時，因此考量施工性及施工工期，將該路段向河側微調避開巨石，詳圖 21。
