塗漆鍍鋅鋼複合防蝕技術探討

Investigation of a duplex protection technology of steel via painting and

galvanizing

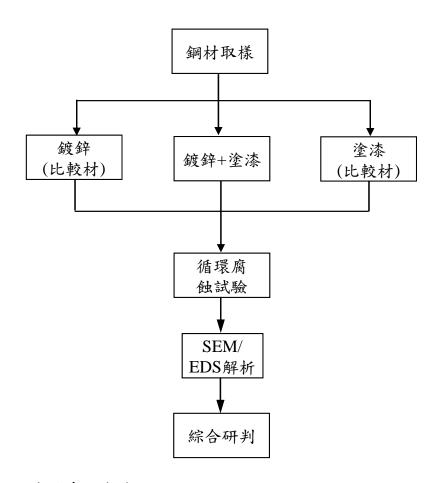
圖 1 是本計畫的研究流程。

圖1. 本計畫研究流程

Fig.1 The flow chart of the experimental procedures in this investigation

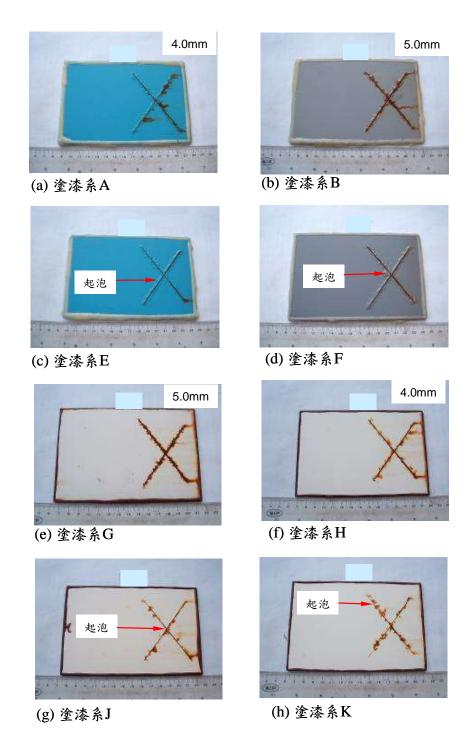
圖 4 是塗漆鋼經循環腐蝕 161 週期後外觀,雖然 Creep 值有 4.0mm~5.0mm 之差異,但此四種塗漆鋼如有先鍍鋅,則耐蝕性差異甚微(圖 3(a)、(b)、(e)、(f)), i.e. 塗漆前如有先鍍鋅,可以沖淡不同塗漆系間防銹能力之差異,確認鍍鋅在此 防蝕系統扮演重要的角色。至於多重塗漆鋼,因漆膜總厚度超過 250 μ m(表 6、7、 11、12),故不以 Creep 值當評估耐蝕性指標。比較圖 4(a)與圖 4(c)可看出雖然多 重塗漆耐蝕性優於單一塗漆,但因漆膜起泡較嚴重,耐蝕性仍不如複合防蝕鍍鋅 +塗漆系(比較圖 3(a)與圖 4(c))。比較其他塗漆系圖 4(b)與圖 4(d)、圖 4(e)與圖 4(g)、 圖 4(f)與圖 4(h))也有類似結果。

此外,比較圖 3(e)與圖 3(g)可看出只有中塗漆不同(表 8、10)的兩個鍍鋅+塗漆鋼耐蝕性相當。圖 4(a)顯示耐蝕性較圖 4(b)佳,乃因面漆氟素樹脂的分子結構具備較大氟原子及鍵結強度^[8],故耐蝕性較聚胺脂面漆佳(表 2、3),其他如圖 4(f)耐蝕性較圖 4(e)佳,也是氟樹脂面漆較 PU 面漆佳(表 8、9)。由這些結果也可知只有一種漆膜不同所造成之耐蝕性差異,也會因複合防蝕鍍鋅+塗漆而沖淡,故最佳塗漆系的選擇應優先考慮價格(包括漆價與施工費)。

圖4. 塗漆鋼經循環腐蝕161週期後外觀

Fig.4 Surface appearance of painted galvanized steel after cyclic corrosion for 161 cycles

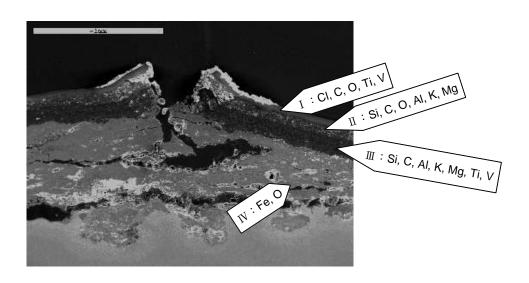
圖 5 是未鍍鋅之多道塗漆系 E 鋼材經循環腐蝕 161 週期後橫截面 SEM/EDS解析結果,其中 V 字形缺口為原來之刮痕所造成,最外層(I)是面漆,EDS 顯示含 CI、C、O、Ti、V 等元素,CI 應來自外界腐蝕致銹物,C、O 來自樹脂,Ti、V 來自漆膜之封孔劑(pigment);第二層(Ⅱ)是中塗漆,含 Si、C、O、Al、K、Mg,C、O 也來自樹脂,Si、Al、K、Mg 也來自封孔劑;第三層(Ⅲ)是底漆,含 Si、C、Al、K、Mg、Ti、V,因沒有 O,所以 Si 與 C 應來自樹脂中的 silane(CSi₄),Al、K、Mg、Ti、V 也來自封孔劑;第四層(IV)只含 Fe 和 O,應是底材腐蝕生成物,顯示原來之 V 字形刮痕即使有深及底材,經 161 週期循環腐蝕後,有大量氧化鐵生成,其深度超過刮痕深入底材之深度,甚至延伸至非刮痕部位的塗漆層下,因各種氧化鐵(FeO、Fe₃O₄、Fe₂O₃、xH₂O)的密度都比 Fe 的密度(7.86 g/cm³)低[9],氧化後體積膨脹產生應力,而厚的漆膜使應力不易消除,故漆膜易起泡。

圖5. 未鍍鋅之多道塗漆系E鋼材經循環腐蝕161週期後橫截面 SEM/EDS解析結果

Fig.5 Cross-sectional SEM/EDS analysis result of the specimen from multi-painting system E and cyclically corroded for 161 cycles

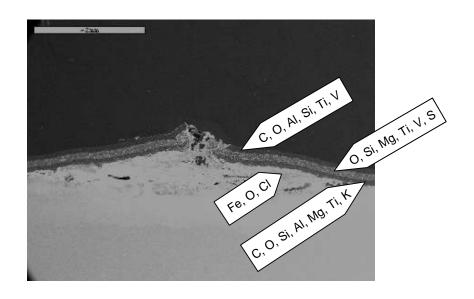
圖 6 是未鍍鋅之多道塗漆系 F 鋼材經循環腐蝕 161 週期後橫截面 SEM/EDS 解析結果,也顯示有類似結果,i.e.經 161 週期循環試驗,有大量腐蝕產物在塗漆 層下生成,使漆膜起泡。

圖6. 未鍍鋅之多道塗漆系F鋼材經循環腐蝕161週期後橫截面 SEM/EDS解析結果

Fig.6 Cross-sectional SEM/EDS analysis result of the specimen from multi-painting system F and cyclically corroded for 161 cycles

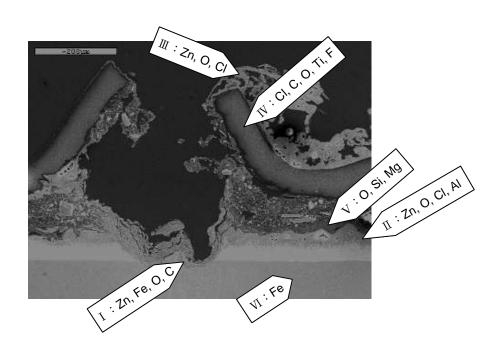
圖7是鍍鋅+塗漆系C鋼材經循環腐蝕161週期後橫截面SEM/EDS解析結果,V字形缺口刮痕已深入底材,但只看到接近底材之部位(I)的腐蝕生成物有

Fe、Zn、O成分,其他部位(II、III)的腐蝕生成物只有 Zn、O、Cl,沒有 Fe 成分,有些在漆膜下,因體積膨脹使漆膜起泡,有些 Zn 的腐蝕生成物甚至還經刮痕缺口流至漆膜外(III),圖 3(c)之外觀也顯示刮痕處只有白色腐蝕生成物,深入底材刮痕處生成的紅棕色鐵銹則未能觀察到,顯示鍍鋅層之銹蝕以 Zn 之腐蝕為主,且因腐蝕產物(ZnO、ZnCl₂)的密度都比 Zn 密度(7.14g/cm³)甚大^[9],體積會膨脹而顯示其量相當大。

圖7. 鍍鋅+塗漆系C鋼材經循環腐蝕161週期後橫截面SEM/EDS解析結果 Fig.7 Cross-sectional SEM/EDS analysis result of the specimen from galvanizing plus painting system C and cyclically corroded for 161 cycles

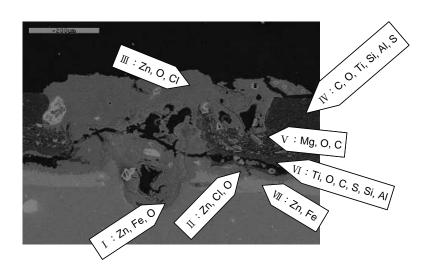
圖8顯示鍍鋅+塗漆系D鋼材也有類似結果,V字形缺口刮痕已深入底材,但只看到深入底材之部位(I)的腐蝕生成物有Fe、Zn、O成分,其他部位(II、III)的腐蝕生成物只有Zn、O、Cl,沒有Fe成分,也顯示其量相當大,且大多凝聚在V字形缺口上方之空隙,反之,圖8之腐蝕產物則經刮痕缺口流至漆膜外,圖3(d)之外觀也顯示刮痕處只有白色腐蝕生成物,且數量相當大,深入底材生成的紅棕色鐵銹則未能觀察到,鍍鋅層之銹蝕以Zn之腐蝕為主。

圖8. 鍍鋅+柏林塗漆系D鋼材經循環腐蝕161週期後橫截面SEM/EDS解析結果 Fig.8 Cross-sectional SEM/EDS analysis result of the specimen from galvanizing plus painting system D and cyclically corroded for 161 cycles
